## MOTOR EKSPERTİZ VE CHECK-UP

## KAPORTA - BOYA EKSPERTİZ VE CHECK-UP

### İŞ EMRİ / ARAÇ KABUL / TESLİM / BİLGİ FORMU

Plaka : 34HVG622

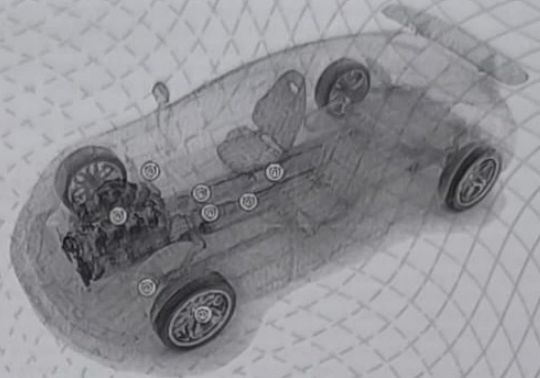
○ 10 OBD Test Çıktısı Görseli  
OBD Test Çıktısı  
Görseli

△ 1 Hava Yastığı Elektronik  
Arıza Kaydı Mevcut

△ 2 ABS /ESP/ESR Elektronik  
Arıza Kaydı Mevcut

△ 3 Motor Beyin Elektroniklerinde  
Arıza Kaydı Var mı?  
Var

◇ 6 Elektrikli Direksiyon  
Arıza Kaydı Mevcut

○ 7 Gövde Elektronik Arızası  
Mevcut mu?  
Evet

Usta Görüşü : *Elektronik beyin arızası mevcut servis kontrol gerekli*

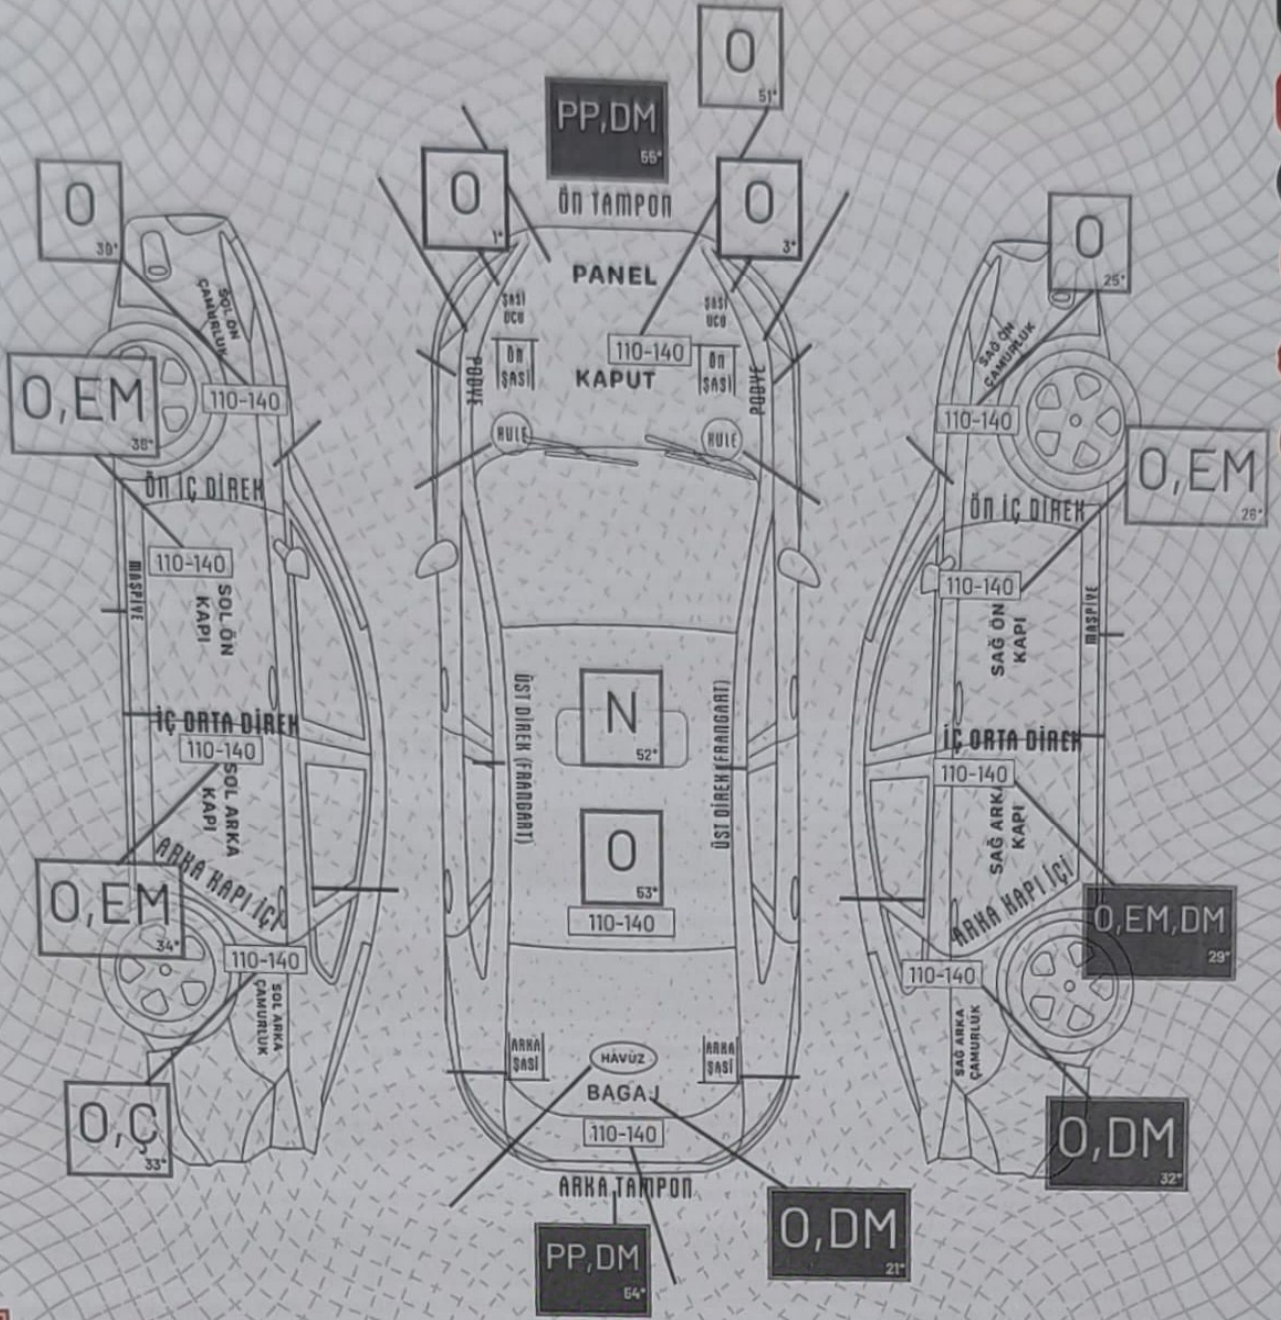
⚠ Orijinal, Ezik Mevcut, Darbe-Hasar Mevcut

⚠ Orijinal, Darbe-Hasar Mevcut

Plastik Parça, Darbe-Hasar Mevcut

Orijinal, Ezik Mevcut

Orijinal, Darbe-Hasar Mevcut

Orijinal, Çizik
